## 個別施設計画

#### (7) 学校教育系施設

(7) 学校教育系施設

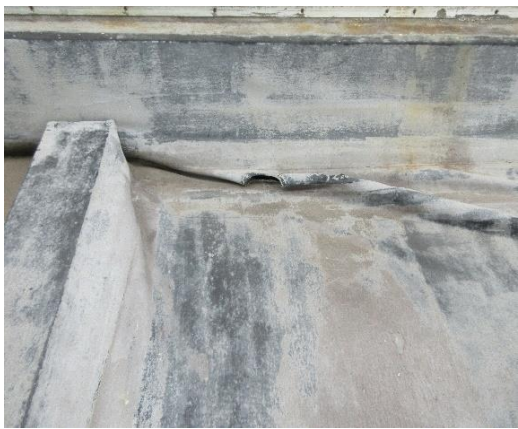
| 施設に係る<br>主な工事業業<br>（予定含む） | 実施年度 | 主な工事業業名称 | 工事業業費（千円） | | |
|---|---|---|---|---|--|
| 管理上の課題 | 外壁のクラックから錆汁が発生しており、建物躯体の劣化が進んでいる。屋上防水シートについては、破れや膨れている箇所があり、雨漏れの原因となっている。室内に面する壁については、仕上げモルタルにひび割れ及び浮きが多数見受けられる。 | | | | |

| 御坊小学校 | | 屋上防水シートに破れ | |

| 施設に係る<br>主な工事業業<br>（予定含む） | 実施年度 | 主な工事業業名称 | 工事業業費（千円） | | |
|---|---|---|---|---|--|
| 今後のあり方 | 建物の耐久性を高めるため、屋上防水や外壁、内装を大規模改修するとともに、社会的ニーズに対応するための機能向上を図り、施設の適正な維持管理を行っていく。 | | | | |

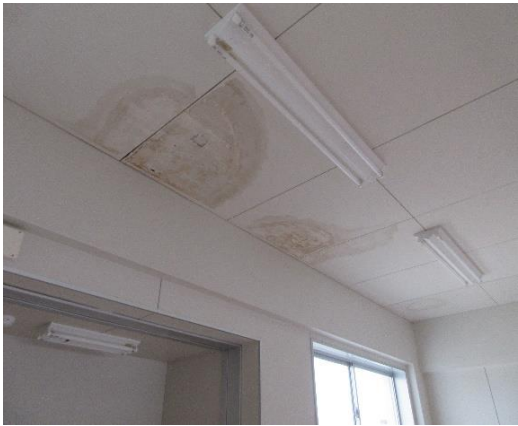
| 天井に漏水の痕 | | 内壁から廊下に連なる亀裂 | |

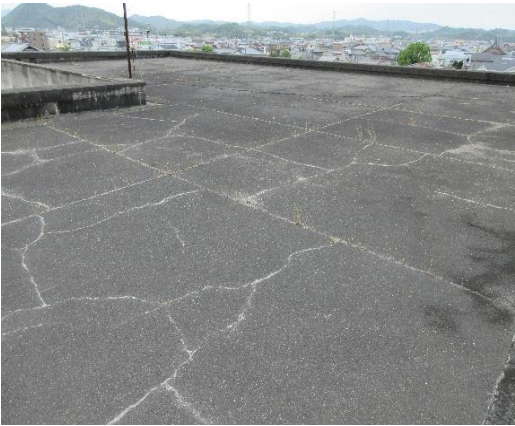
| 施設に係る<br>主な工事業業<br>（予定含む） | 実施年度 | 主な工事業業名称 | 工事業業費（千円） | |
|---|---|---|---|---|
| 管理上の課題 | 老朽化により、屋上アスファルト保護防水に多数の亀裂が発生している。屋上防水シートについては、シートの剥離により膨れている箇所がある。室内に面する壁や天井については、仕上げモルタルにひび割れ、浮きや漏水跡が多数見受けられる。 | | | |

| 湯川小学校 | | 屋上アスファルト保護防水に亀裂 | |

| 施設に係る<br>主な工事業業<br>（予定含む） | 実施年度 | 主な工事業業名称 | 工事業業費（千円） | |
|---|---|---|---|---|
| 今後のあり方 | 建物の耐久性を高めるため、屋上防水や外壁、内装を大規模改修するとともに、社会的ニーズに対応するための機能向上を図り、施設の適正な維持管理を行っていく。 | | | |

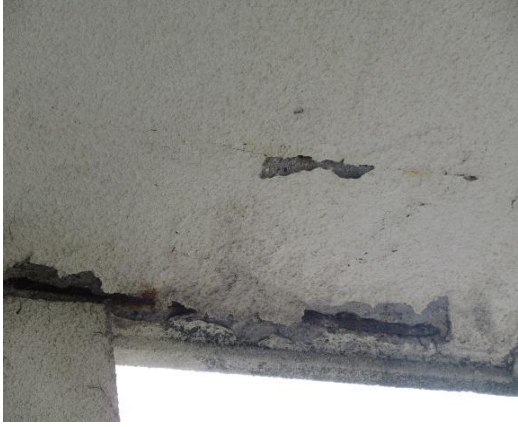
| 軒天モルタルに脱落、露筋 | | 天井に漏水の痕 | |

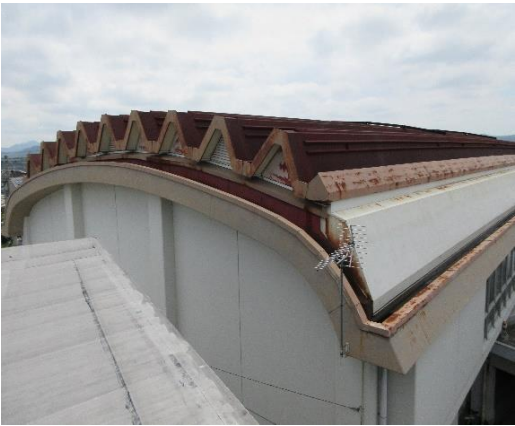
| 藤田小学校 | | 屋根長尺金属板に発錆 | |

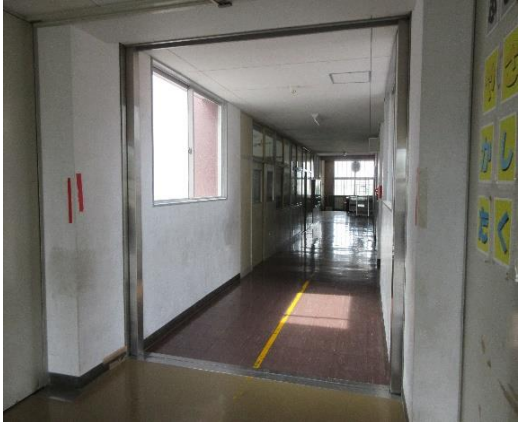
| エキスパ<br>ンション<br>ジョイ<br>ントに破<br>損 | | 天井に漏水の痕 | |

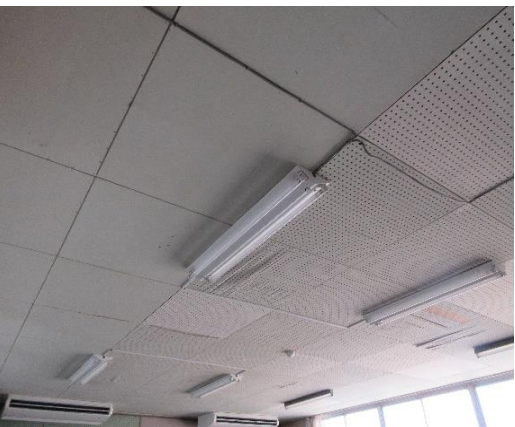
| 施設に係る<br>主な工事業業<br>（予定含む） | 実施年度 | 主な工事業業名称 | 工事業業費（千円） | |
|---|---|---|---|---|
| 管理上の課題 | 外壁から錆汁が発生しており、建物躯体の劣化が進んでいる。老朽化により、室内に面する壁の仕上げモルタルにひび割れや浮きが多数見受けられる。室内に面する天井については、仕上げ材の劣化及び漏水の跡が見受けられる。 | | | |

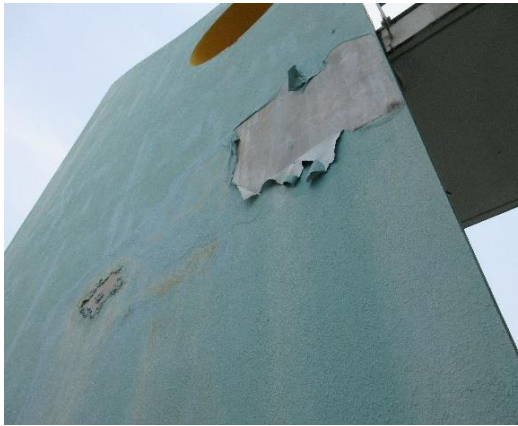
| 施設に係る<br>主な工事業業<br>（予定含む） | 実施年度 | 主な工事業業名称 | 工事業業費（千円） | |
|---|---|---|---|---|
| 管理上の課題 | 外壁、屋上立上り部の塗装に、剥離及び膨れ箇所が多数発生している。室内に面する壁や天井については、ひび割れ、浮き及び漏水跡が多数見受けられる。 | | | |

| 野口小学校 | | 塗装の剥がれ | |

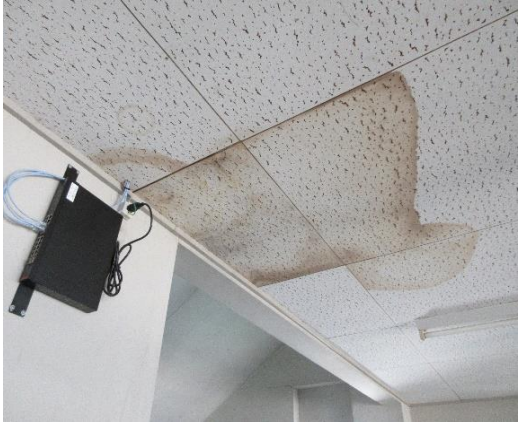
| 天井に漏水の痕 | | 外壁に亀裂<br>（体育倉庫） | |

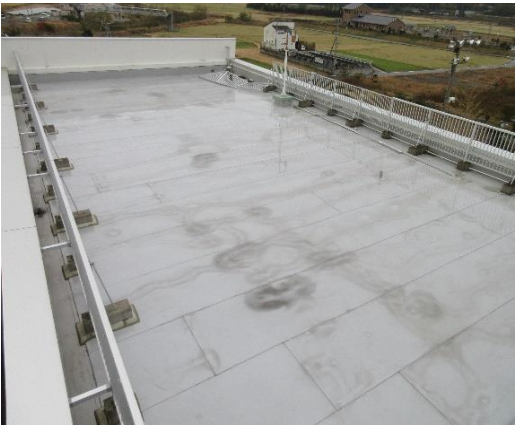
| 塩屋小学校 | | 屋上防水シートの張り替え | |

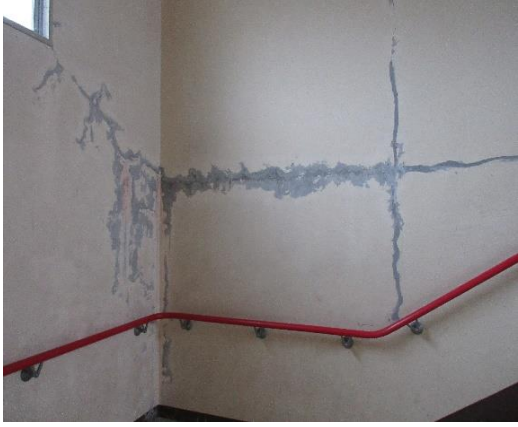
| 外壁からの漏水 | | 天井に漏水の痕 | |

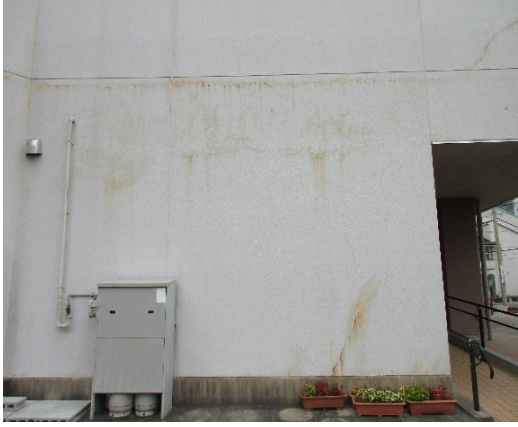
| 施設に係る<br>主な工事業業<br>（予定含む） | 実施年度 | 主な工事業業名称 | 工事業業費（千円） | | |
|---|---|---|---|---|--|
| 管理上の課題 | 外壁躯体にひびや錆汁が発生している。 | | | | |

| 外壁<br>塗装調合材の<br>染み | | 屋根・屋上<br>（屋内運動場） | |

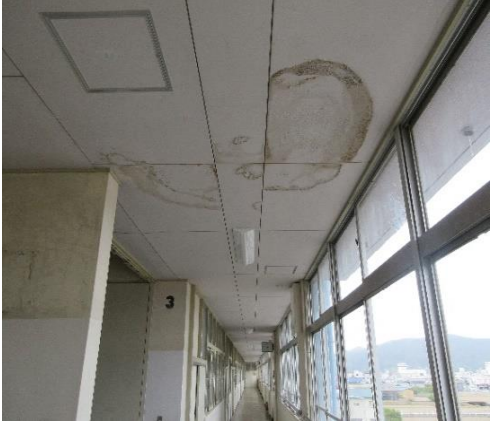
| 施設に係る<br>主な工事業<br>(予定含む) | 実施年度 | 主な工事業名称 | 工事業費（千円） | |
|---|---|---|---|---|
| 管理上の課題 | 老朽化により、屋上及び外壁からの雨漏れが多数発生している。屋上防水シートは、台風等の強風時に被災した箇所毎に修繕を行っているが、被災していない部分は雨漏れが継続している。外壁については、クラックが多数発生しており、室内に面する壁については、モルタルの浮きが多数発生している。 | | | |

| 御坊中学校 | | 天井に漏水の痕（教室棟） | |

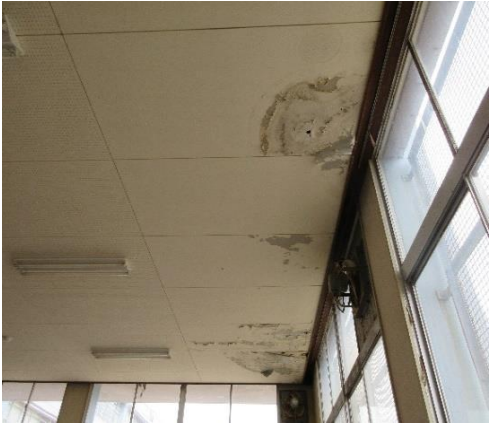
| 天井に漏水の痕（技術棟） | | 屋内運動場 | |
