個別施設計画

施設ごとの方針及びマネジメント期等一覧

(7) 学校教育系施設

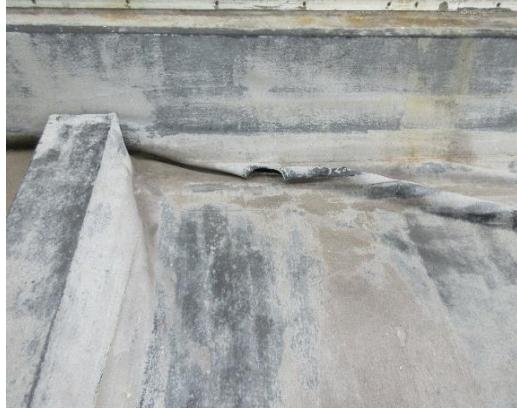
屋上防水シートに破れ

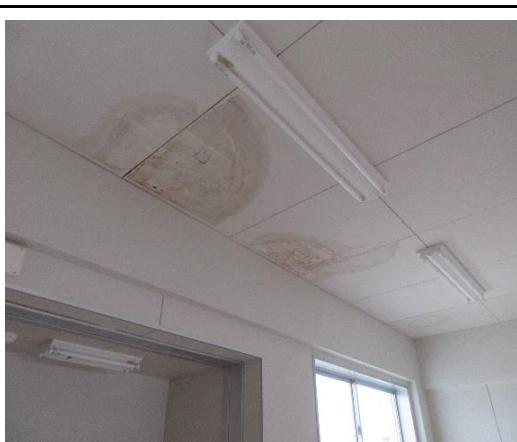
天井に漏水の痕

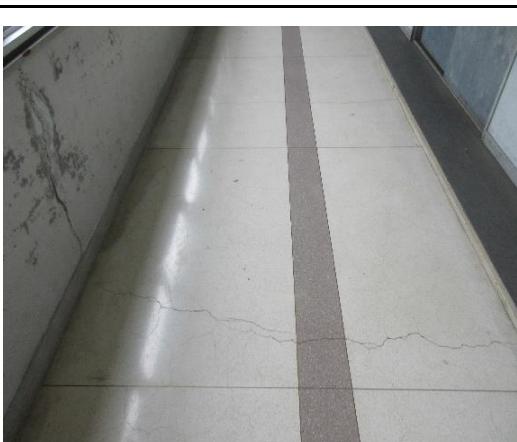
内壁から廊下に連なる亀裂

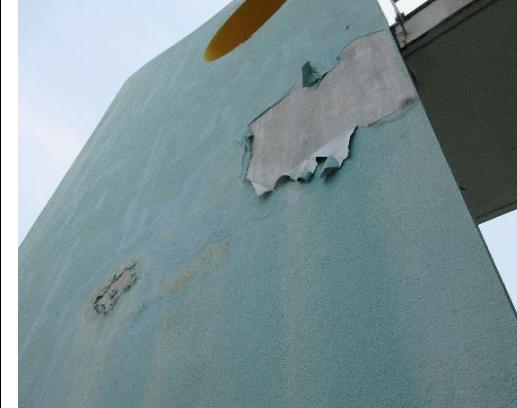
塗装の剥がれ

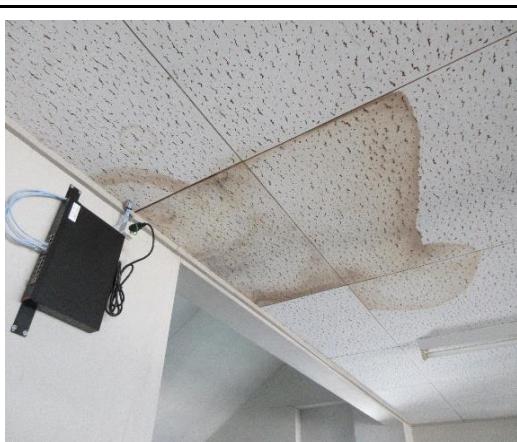
天井に漏水の痕

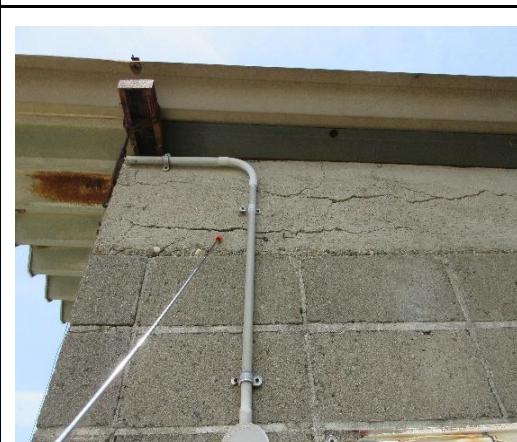
外壁に亀裂 (体育倉庫)

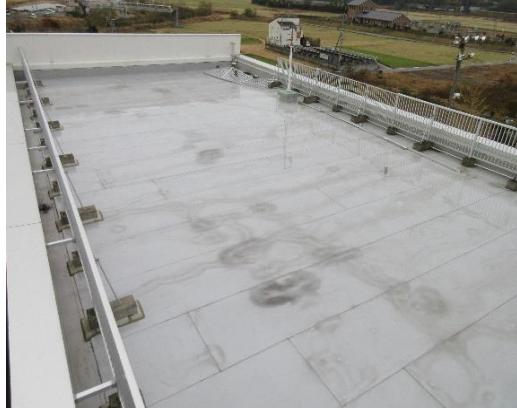
屋上防水シートの張り替え

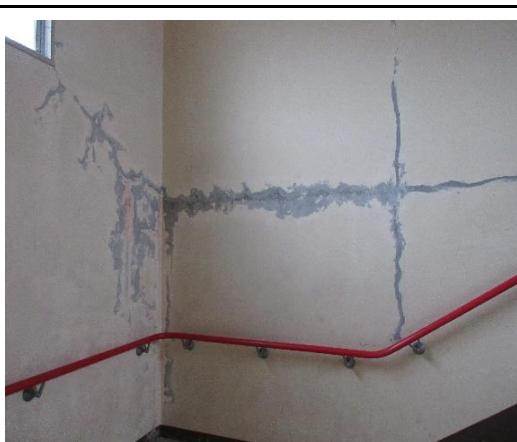
外壁からの漏水

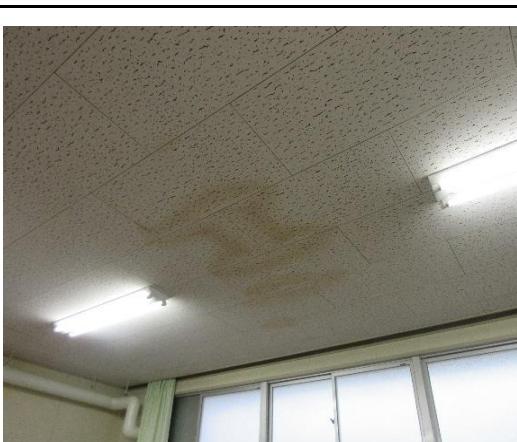
天井に漏水の痕

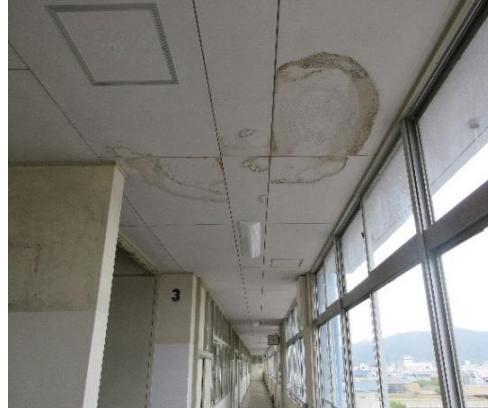
天井に漏水の痕（教室棟）

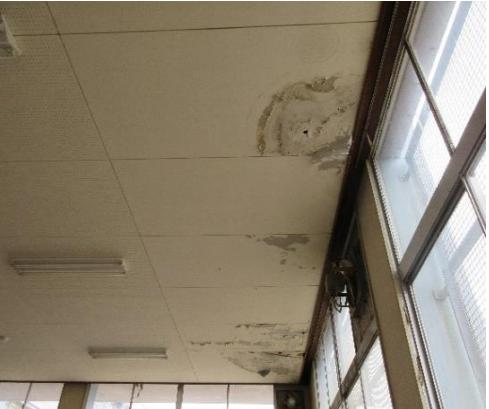
天井に漏水の痕（技術棟）
