## 個別施設計画

#### (7) 学校教育系施設

(7) 学校教育系施設

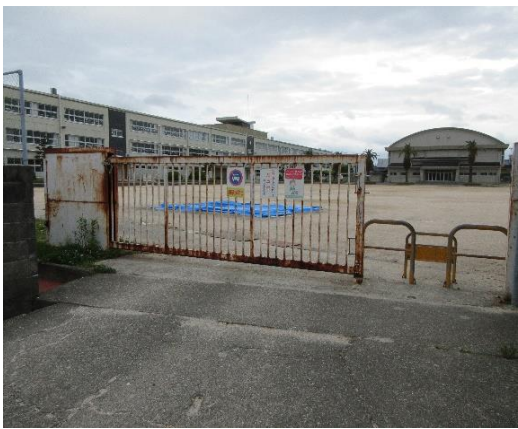
| 御坊小学校 | | 屋上防水シートに破れ | |

| 施設に係る<br>主な工事業業<br>（予定含む） | 実施年度 | 主な工事業業名称 | 工事業業費（千円） | | |
|---|---|---|---|---|--|
| 管理上の課題 | 外壁のクラックから錆汁が発生しており、建物躯体の劣化が進んでいる。屋上防水シートについては、破れや膨れている箇所があり、雨漏れの原因となっている。室内に面する壁については、仕上げモルタルにひび割れ及び浮きが多数見受けられる。 | | | | |

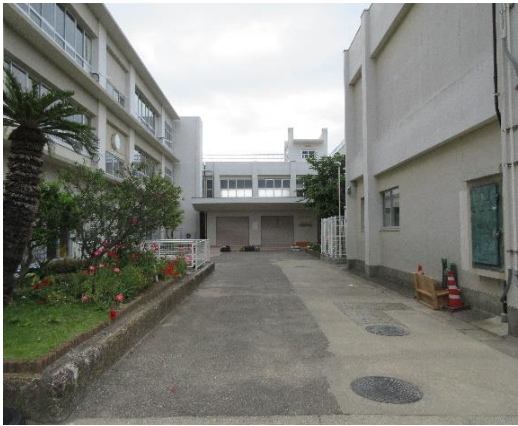
| 湯川小学校 | | 屋上アスファルト保護防水に亀裂 | |

| 施設に係る<br>主な工事業業<br>（予定含む） | 実施年度 | 主な工事業業名称 | 工事業業費（千円） | |
|---|---|---|---|---|
| 管理上の課題 | 老朽化により、屋上アスファルト保護防水に多数の亀裂が発生している。屋上防水シートについては、シートの剥離により膨れている箇所がある。室内に面する壁や天井については、仕上げモルタルにひび割れ、浮きや漏水跡が多数見受けられる。 | | | |

| 施設に係る<br>主な工事業業<br>（予定含む） | 実施年度 | 主な工事業業名称 | 工事業業費（千円） | |
|---|---|---|---|---|
| 今後のあり方 | 建物の耐久性を高めるため、屋上防水や外壁、内装を大規模改修するとともに、社会的ニーズに対応するための機能向上を図り、施設の適正な維持管理を行っていく。 | | | |

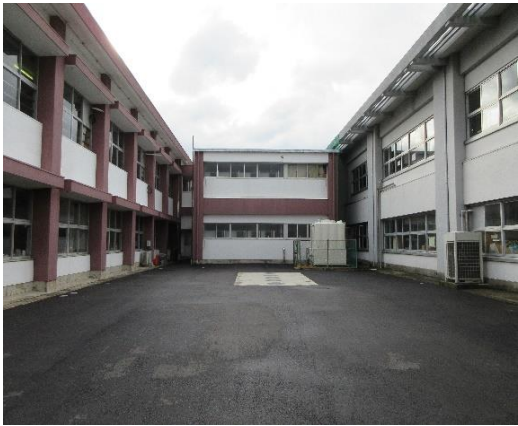
| 藤田小学校 | | 屋根長尺金属板に発錆 | |

| 施設に係る<br>主な工事業業<br>（予定含む） | 実施年度 | 主な工事業業名称 | 工事業業費（千円） | |
|---|---|---|---|---|
| 管理上の課題 | 外壁から錆汁が発生しており、建物躯体の劣化が進んでいる。老朽化により、室内に面する壁の仕上げモルタルにひび割れや浮きが多数見受けられる。室内に面する天井については、仕上げ材の劣化及び漏水の跡が見受けられる。 | | | |

| 施設に係る<br>主な工事業業<br>（予定含む） | 実施年度 | 主な工事業業名称 | 工事業業費（千円） | |
|---|---|---|---|---|
| 今後のあり方 | 建物の耐久性を高めるため、屋上防水や外壁、内装を大規模改修するとともに、社会的ニーズに対応するための機能向上を図り、施設の適正な維持管理を行っていく。 | | | |

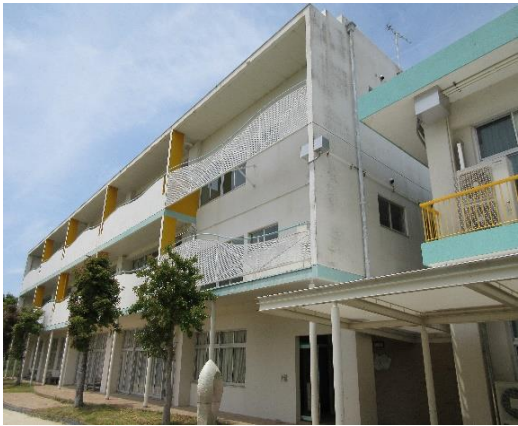
| 野口小学校 | | 塗装の剥がれ | |

| 施設に係る<br>主な工事業業<br>（予定含む） | 実施年度 | 主な工事業業名称 | 工事業業費（千円） | |
|---|---|---|---|---|
| 管理上の課題 | 外壁、屋上立上り部の塗装に、剥離及び膨れ箇所が多数発生している。室内に面する壁や天井については、ひび割れ、浮き及び漏水跡が多数見受けられる。 | | | |

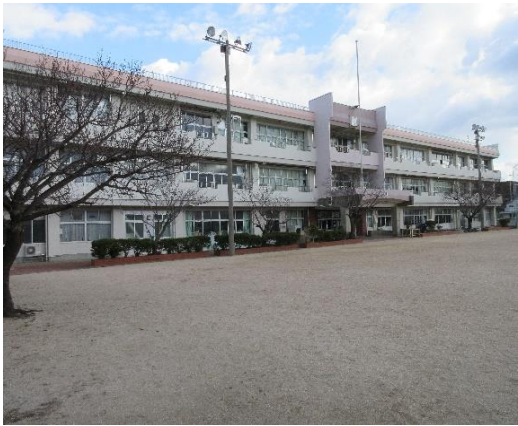
| 塩屋小学校 | | 屋上防水シートの張り替え | |

| 施設に係る<br>主な工事業業<br>（予定含む） | 実施年度 | 主な工事業業名称 | 工事業業費（千円） | |
|---|---|---|---|---|
| 管理上の課題 | 室内に面する壁モルタルに、ひび割れや浮きが多数見受けられる。老朽化により、各教室のグラウンド側サッシの戸車が劣化破損しており、窓の開閉がスムーズにできない状況である。 | | | |

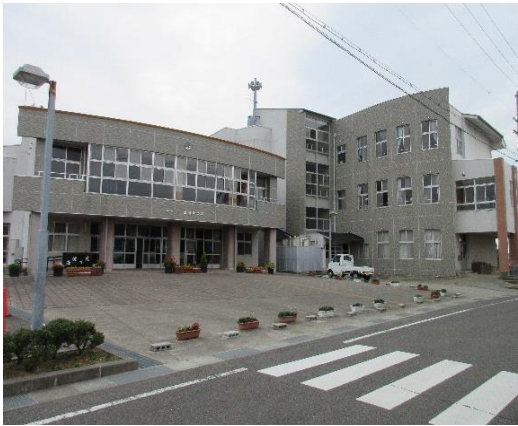
| 名田小学校 | | 屋根・屋上<br>（校舎） | |

| 施設に係る<br>主な工事業業<br>（予定含む） | 実施年度 | 主な工事業業名称 | 工事業業費（千円） | | |
|---|---|---|---|---|--|
| 管理上の課題 | 外壁躯体にひびや錆汁が発生している。 | | | | |

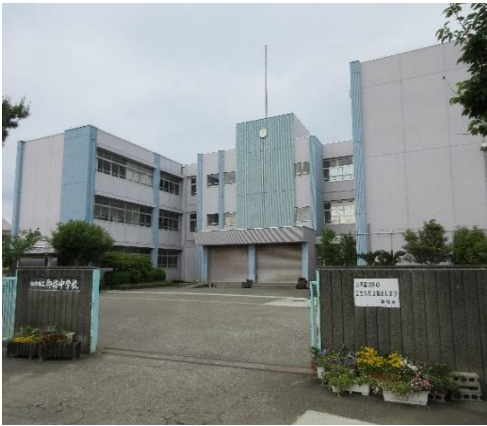
| 御坊中学校 | | 天井に漏水の痕（教室棟） | |

| 施設に係る<br>主な工事業<br>(予定含む) | 実施年度 | 主な工事業名称 | 工事業費（千円） | |
|---|---|---|---|---|
| 管理上の課題 | 老朽化により、屋上及び外壁からの雨漏れが多数発生している。屋上防水シートは、台風等の強風時に被災した箇所毎に修繕を行っているが、被災していない部分は雨漏れが継続している。外壁については、クラックが多数発生しており、室内に面する壁については、モルタルの浮きが多数発生している。 | | | |

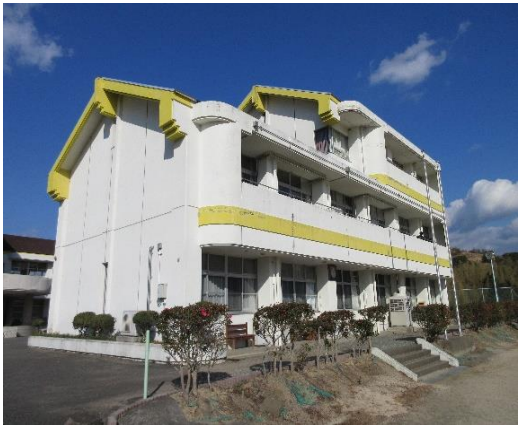
| 河南中学校 | | 屋根・屋上<br>（管理教室棟） | |

| 施設に係る<br>主な工事業業<br>（予定含む） | 実施年度 | 主な工事業業名称 | 工事業業費（千円） | |
|---|---|---|---|---|
| 管理上の課題 | 劣化による外壁仕上げ塗装の剥離、外壁にひび割れ及び錆汁が発生している。屋上防水シートについては、シートの剥離により膨れている箇所がある。 | | | |

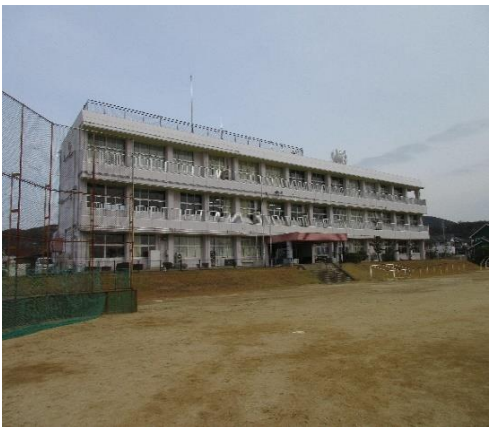
| 名田中学校 | | 屋根・屋上<br>（管理教室棟） | |

| 施設に係る<br>主な工事業業<br>（予定含む） | 実施年度 | 主な工事業業名称 | 工事業業費（千円） | |
|---|---|---|---|---|
| 管理上の課題 | 老朽化により、屋上の露出防水のトップコートが劣化損傷している。室内に面する壁については、壁モルタル及びタイルにひび割れ、浮きが多数見受けられる。 | | | |

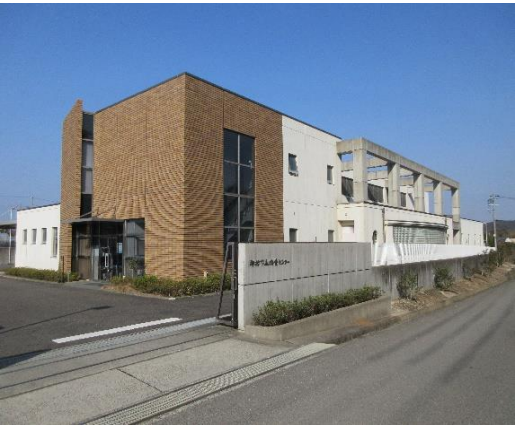
| 本館 | | 屋根・屋上 | |

| 施設に係る<br>主な工事業<br>(予定含む) | 実施年度 | 主な工事業名称 | 工事業費（千円） | |
|---|---|---|---|---|
| 管理上の課題 | 老朽化により、屋上及び外壁からの雨漏れが多数発生している。屋上防水シートは、台風等の強風時に被災した箇所毎に修繕を行っているが、被災していない部分は雨漏れが継続している。外壁においても、クラックやサッシ部からの雨漏れが発生している。 | | | |
