- この地図は、地震や大雨によって、中場池の堤防が決壊し総貯水量が流出した場合に想定される浸水範囲及び浸水時の水深を示しています。
- 浸水範囲等は、国土地理院の標高点（DEM）を使用してはん濫解析シミュレーションを行ったものです。実際の浸水範囲等は、ため池の貯水量、堤体の被害の程度、周辺の土地利用の状況等で異なり、記載されている範囲以外においても被害は発生する可能性があります。

## はん濫水到達時間 【中場池】

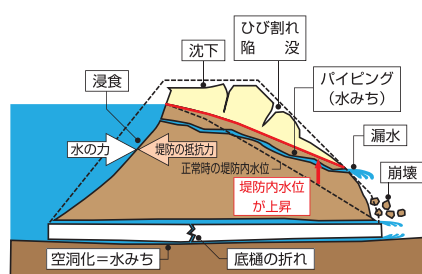
## こんなとき、ため池が危ない!!

- 急激な水位上昇により、流水が堤体を越えようとする場合
- 漏水が急激に増えた場合や漏水に溺りが生じた場合
- 堤体が陥没し、漏水が生じた場合

- 堤体の陥没やひび割れが発生し、急激な漏水量の増加や漏水に溺りが生じた場合
