# 新池 ハザードマップ

- この地図は、地震や大雨によって、新池の堤防が決壊し総貯水量が流出した場合に想定される浸水範囲及び浸水時の水深を示しています。
- 浸水範囲等は、国土地理院の標高点（DEM）を使用してはん濫解析シミュレーションを行ったものです。実際の浸水範囲等は、ため池の貯水量、堤体の被害の程度、周辺の土地利用の状況等で異なり、記載されている範囲以外においても被害は発生する可能性があります。

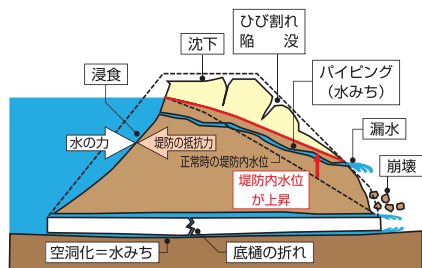
## こんなとき、ため池が危ない!!

- 急激な水位上昇により、流水が堤体を越えようとする場合
- 漏水が急激に増えた場合や漏水に溺りが生じた場合
- 堤体が陥没し、漏水が生じた場合

- 堤体の陥没やひび割れが発生し、急激な漏水量の増加や漏水に溺りが生じた場合

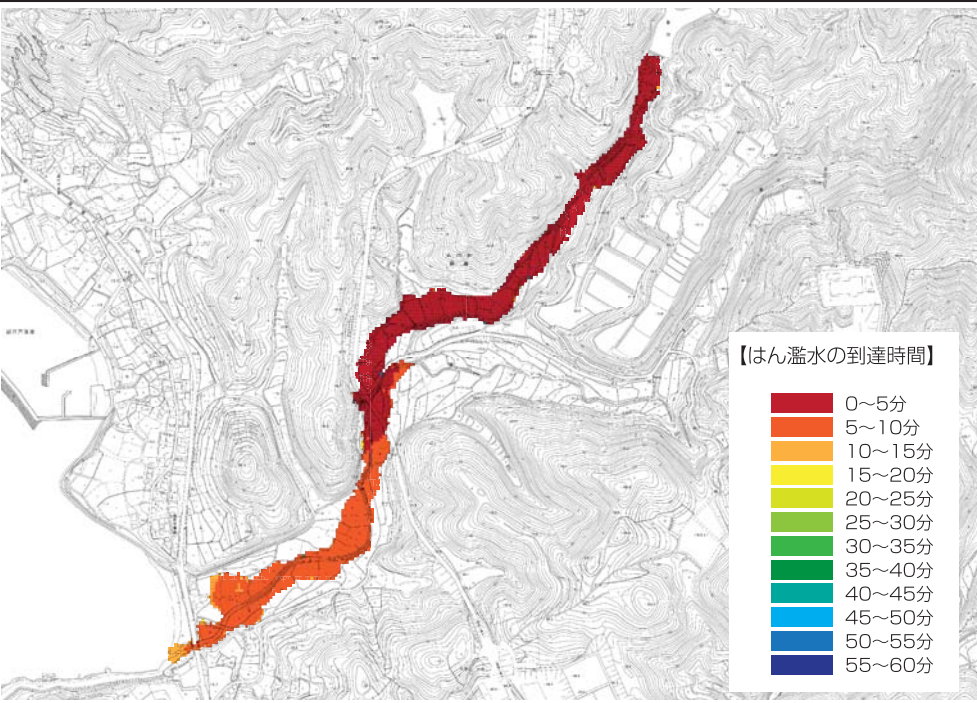
## はん濫水到達時間 【新池】

- 2.0m以上
- 1.0m～2.0m未満
- 0.5m～1.0m未満
- 0.25m～0.5m未満
- 0.25m未満
